**Eindverslag (dec 2018 – mei 2021)**

**Project: CCN/NBN/PN18105**

**WOOD.BE**

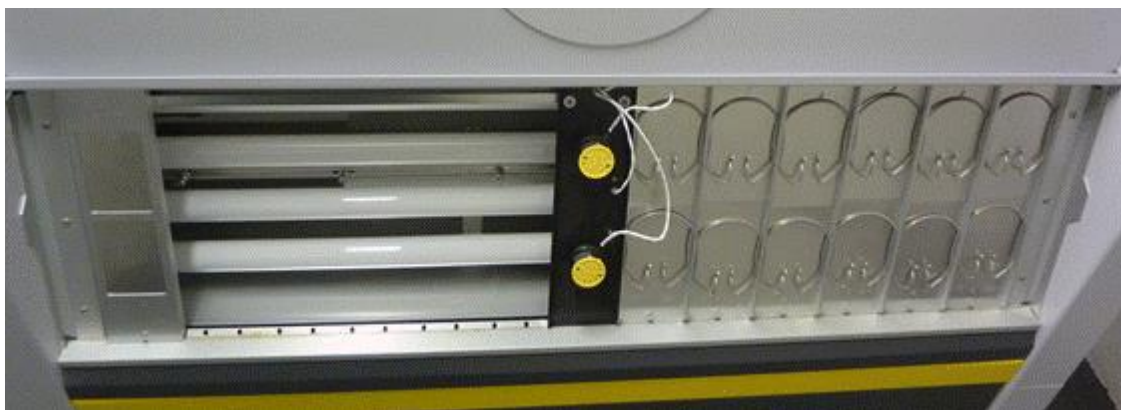
**Figuur 1: Binnenaanzicht UV-TEST met stalenhouders (rechts) en vooraanzicht stalenhouder met 2 blootstellingszones (links)**

De test verloopt in een Atlas® UVTEST (Figuur 1123), gebruik makend van ultraviolet straling en besproeiing met water. De lichtbron bestaat uit 2 sets van 4 fluorescente UV-A lampen met een emissiepiek bij 340nm.

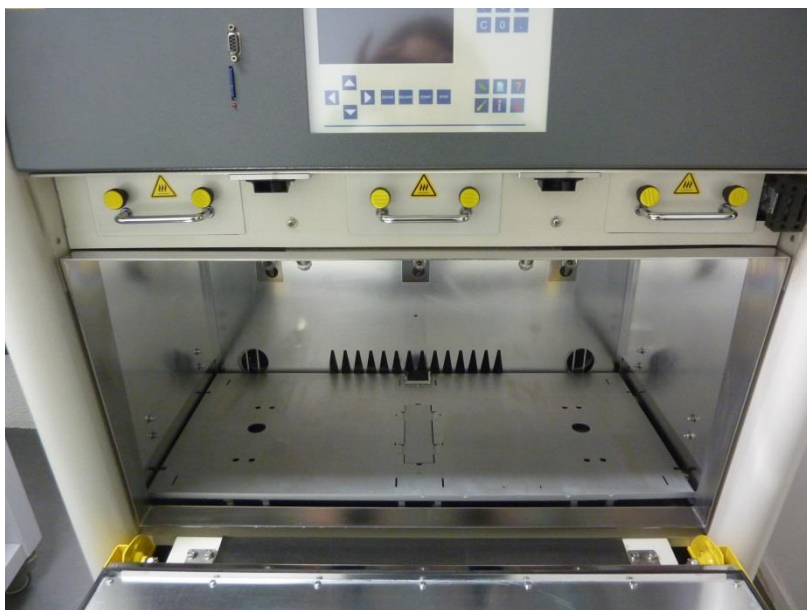
**Figuur 2: Binnenaanzicht van de SUNTEST XXL+**

De test maakt gebruik van Xenon licht en besproeiing met water. De verouderingstest vindt plaats in de ATLAS SUNTEST XXL+ (Figuur 2224) met toepassing van een daylight filter. De lichtbron van dit toestel bestaat uit 1 set van 3 luchtgekoelde Xenon-lampen die zich bovenaan de testkamer bevinden. De instraling E van deze lichtbron met daylight filter bedraagt 40 W/m<sup>2</sup> in het golflengte-interval 300-400 nm.

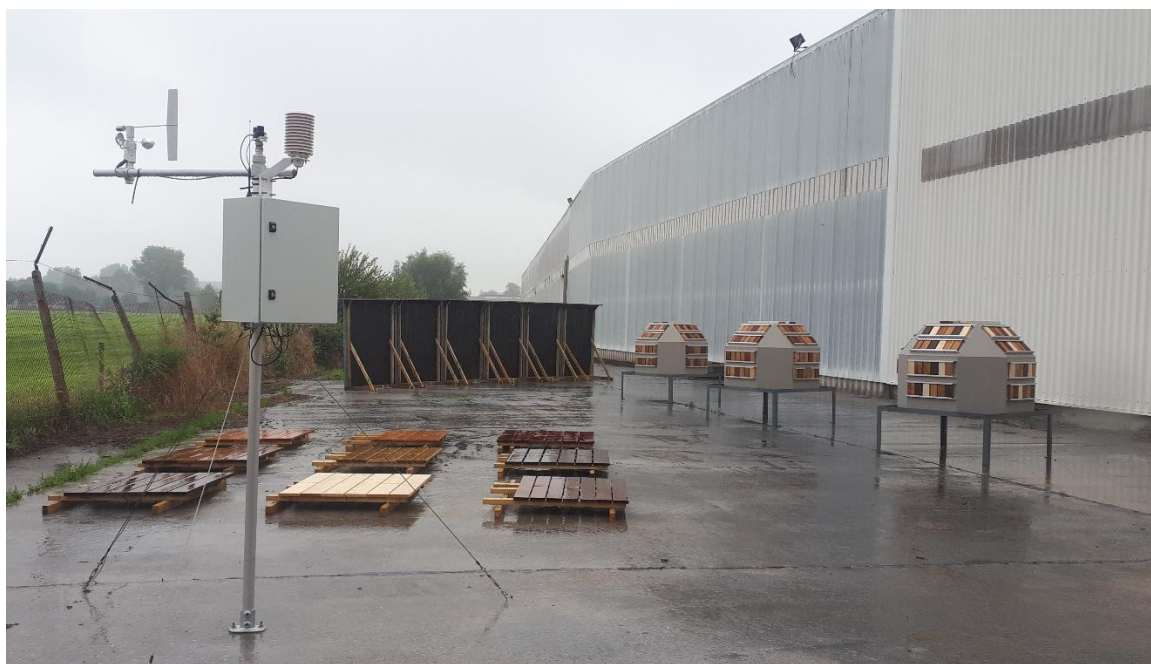
Figuur 4: Overzicht van het proefterrein met de verschillende testopzetten voor de natuurlijke veroudering en het weerstation.

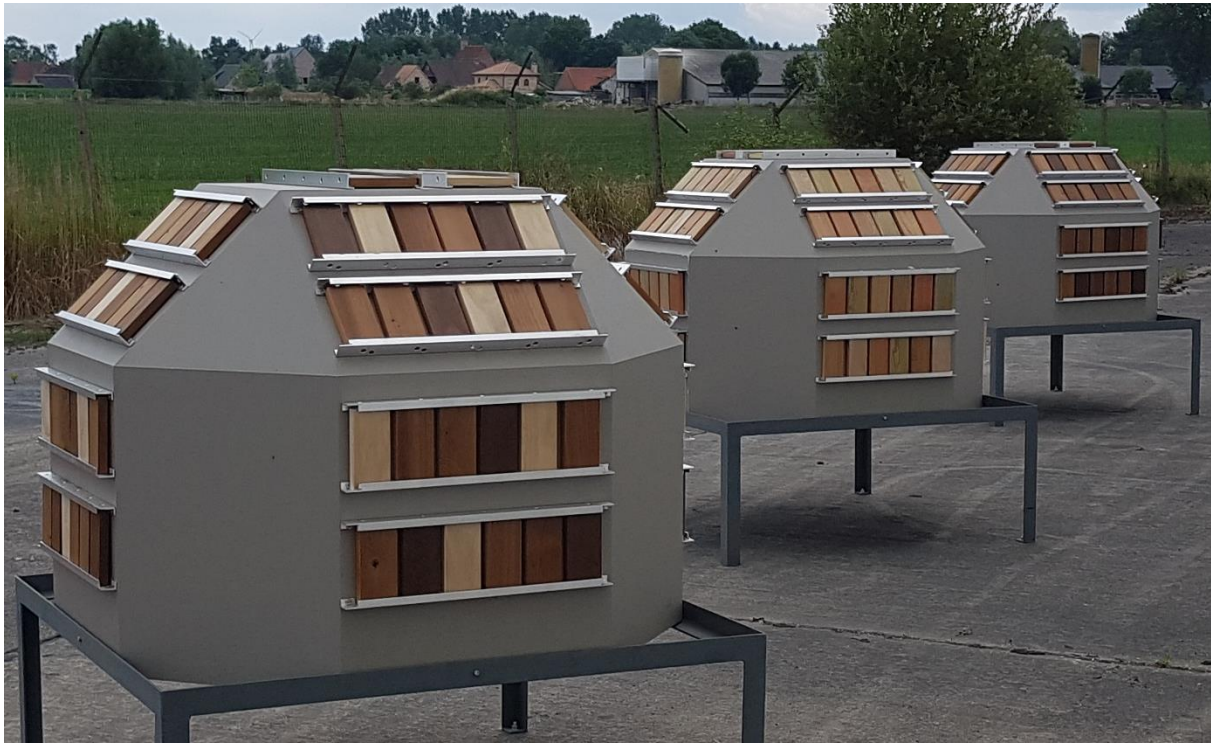
In een eerste luik worden kleine stalen van het proefmateriaal (Tabel 1) met afmetingen in analogie met deze van de kunstmatige veroudering (afmeting  $(150 \pm 2)$  mm x  $(74 \pm 1)$  mm x  $(18 \pm 1)$  mm (LxBxH)) bloot gesteld op een 'multifacade exposure rig' (MEFR, Figuur 23). Deze opstelling biedt de mogelijkheid om de proefstalen gelijktijdig te verweren in de verschillende windrichtingen onder een hoek van 90°, 45° en 180° (multiple exposure). Zo wordt een simulatie gemaakt voor respectievelijk gevelbekleding, buitenopstelling volgens EN 927-3 en terrasvloer.

Figuur 6: Drie multifacade exposure rigs zoals opgesteld op het proefterrein.

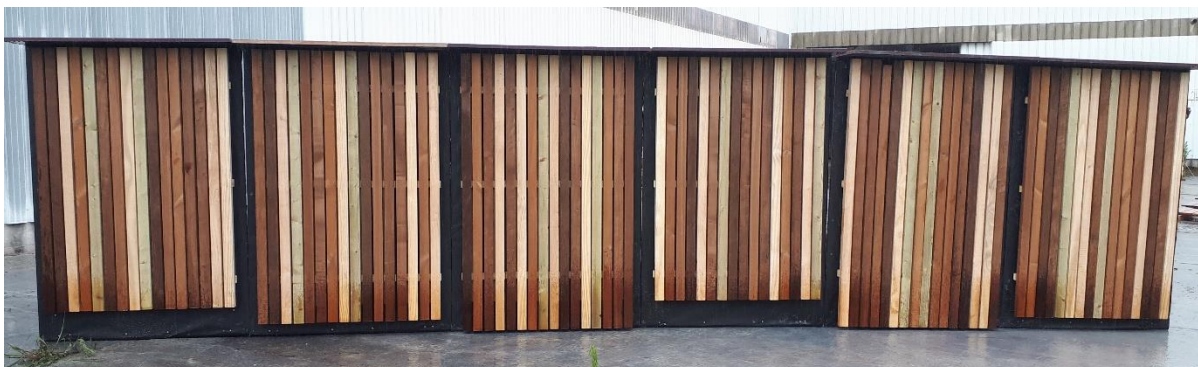
Figuur 7: De opstelling voor gevelelementen met blootstelling van 8 verschillende houtsoorten op drie verschillende hoogtes, al dan niet kops afgedicht.

Uit een selectie van het materiaal zoals weergegeven in Tabel 1 worden gevelelementen opgebouwd. De planken worden in verticale richting gemonteerd. Drie verschillende hoogtes tot het vloerniveau worden toegepast: 1) voorgeschreven hoogte: 20 cm tot de vloer, 2)  $\frac{1}{2}$  van de voorgeschreven hoogte: 10 cm en 3) op 3 cm hoogte. (Figuur 7Figuur 22). De gevelelementen worden naar het zuidwesten (neerslagzijde) gericht om de meest extreme verwerking te verkrijgen.

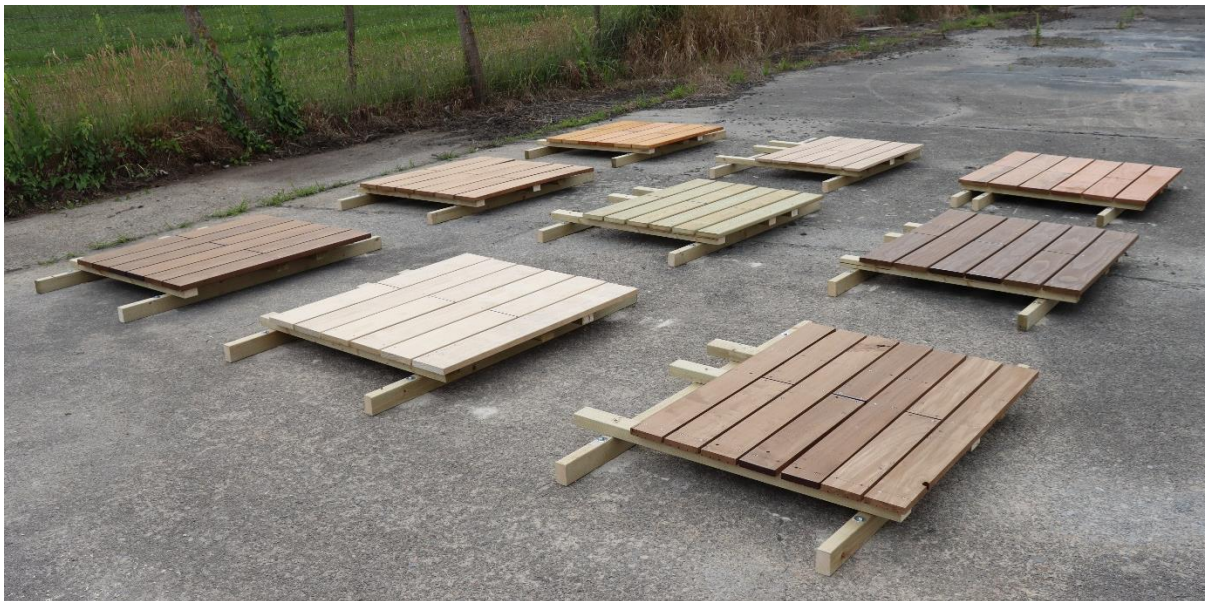
Daarnaast werd de bevestiging van de uiteinden van de planken op twee verschillende manieren uitgevoerd. Aan de ene zijde werd het uiteinde bevestigd op de draagbalk, aan de andere zijde werd de bevestiging op 25 cm afstand van het uiteinde gemaakt.

**Figuur 8: De opstelling voor terraselementen waarbij 9 houtsoorten werden bloot gesteld.**

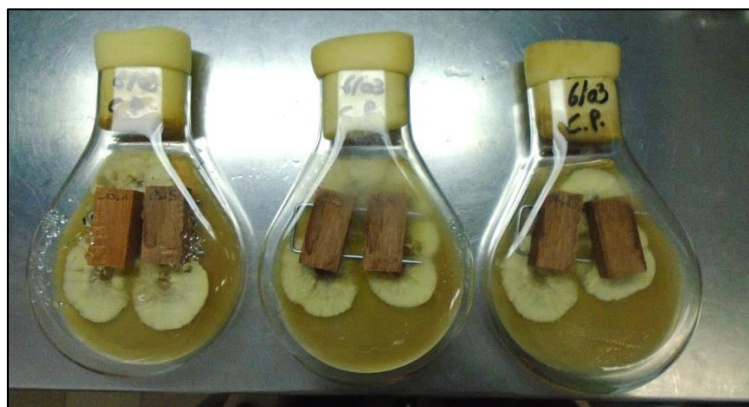
De proefstalen worden in een steriele en gecontroleerde omgeving ( $22 \pm 2$  °C en  $70 \pm 5\%$  RV) bloot gesteld aan *Coniophora puteana* (stam: BAM Ebw. 15) en *Trametes versicolor* (stam: CTB 863A) (Figuur 991). Samen met de proefstalen worden ook virulentiestalen in de test opgenomen: grenenspint om de virulentie van *C. puteana* na te gaan en beuken om de virulentie van *T. versicolor* te testen. Indien het massaverlies van deze virulentiestalen op het einde van de test niet voldoet aan de vooropgestelde eisen (30% voor *C. puteana*; 20% voor *P. placenta* en *T. versicolor*), is de test niet geldig.

Figuur 9: proefstalen blootgesteld aan een zuivere cultuur van *Coniophora puteana* (bruinrot)

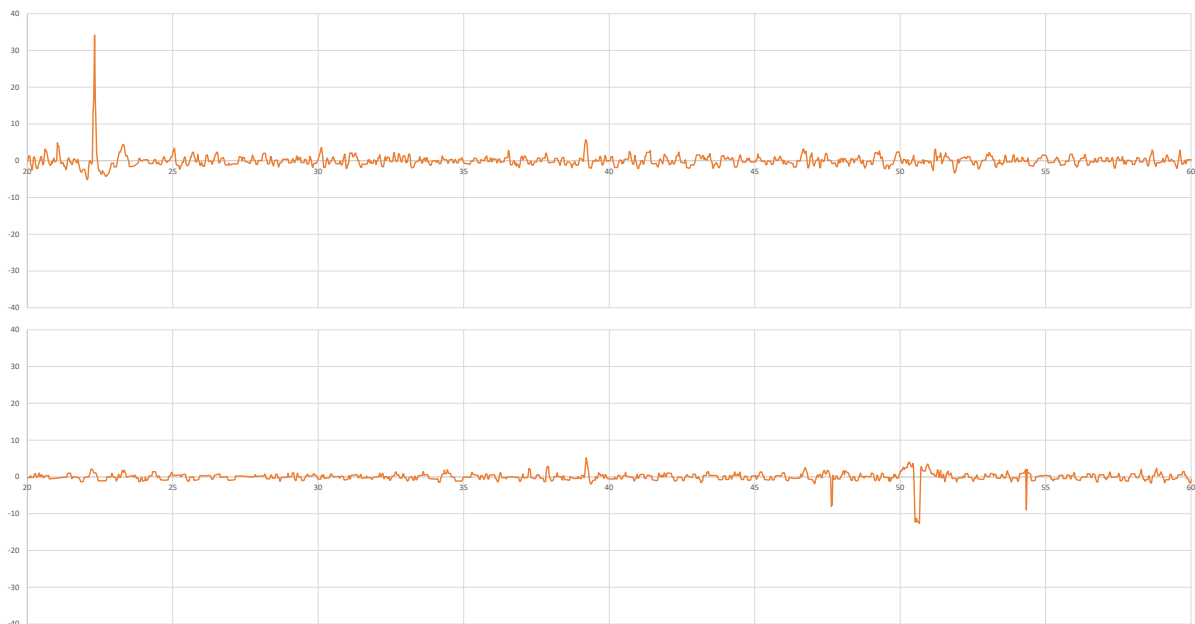
**Figuur 37 : Ruwheidsprofiel van proefstuk UV-2 : (a) initieel en (b) na 2 weken verwerking.**

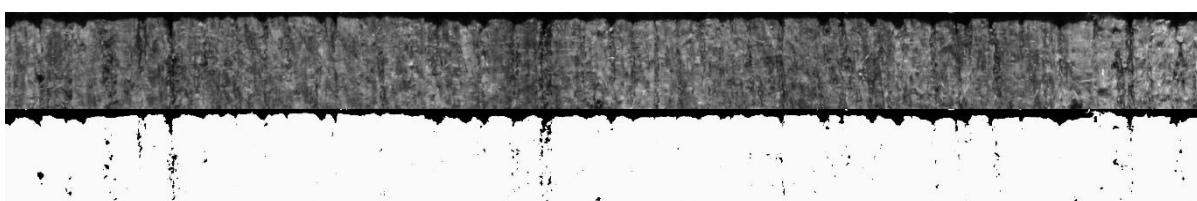
**Figuur 57 : ruwheidsprofiel, grijswaarde beeld en zwart-wit beeld voor iroko na natuurlijke verwerking onder 45° in zuidelijke richting : (a) initieel, (b) na 1 jaar en (c) 2 jaar.**
